| LOC | DIST | REVISIONS | | | | | | |
|---|---|---|---|---|---|---|---|---|
| | | PROJECT NR.: DEUTSCH-61049 | | B4 | REVISED PER PCN E-20-013604 | 24SEP2020 | SM | SBS |

DELIVERY CONDITION AS SHOWN  
Lieferzustand Wie gezeigt

CLOSED (MOUNTED) CONDITION AS SHOWN  
Geschlossener (montierter) Zustand Wie gezeigt

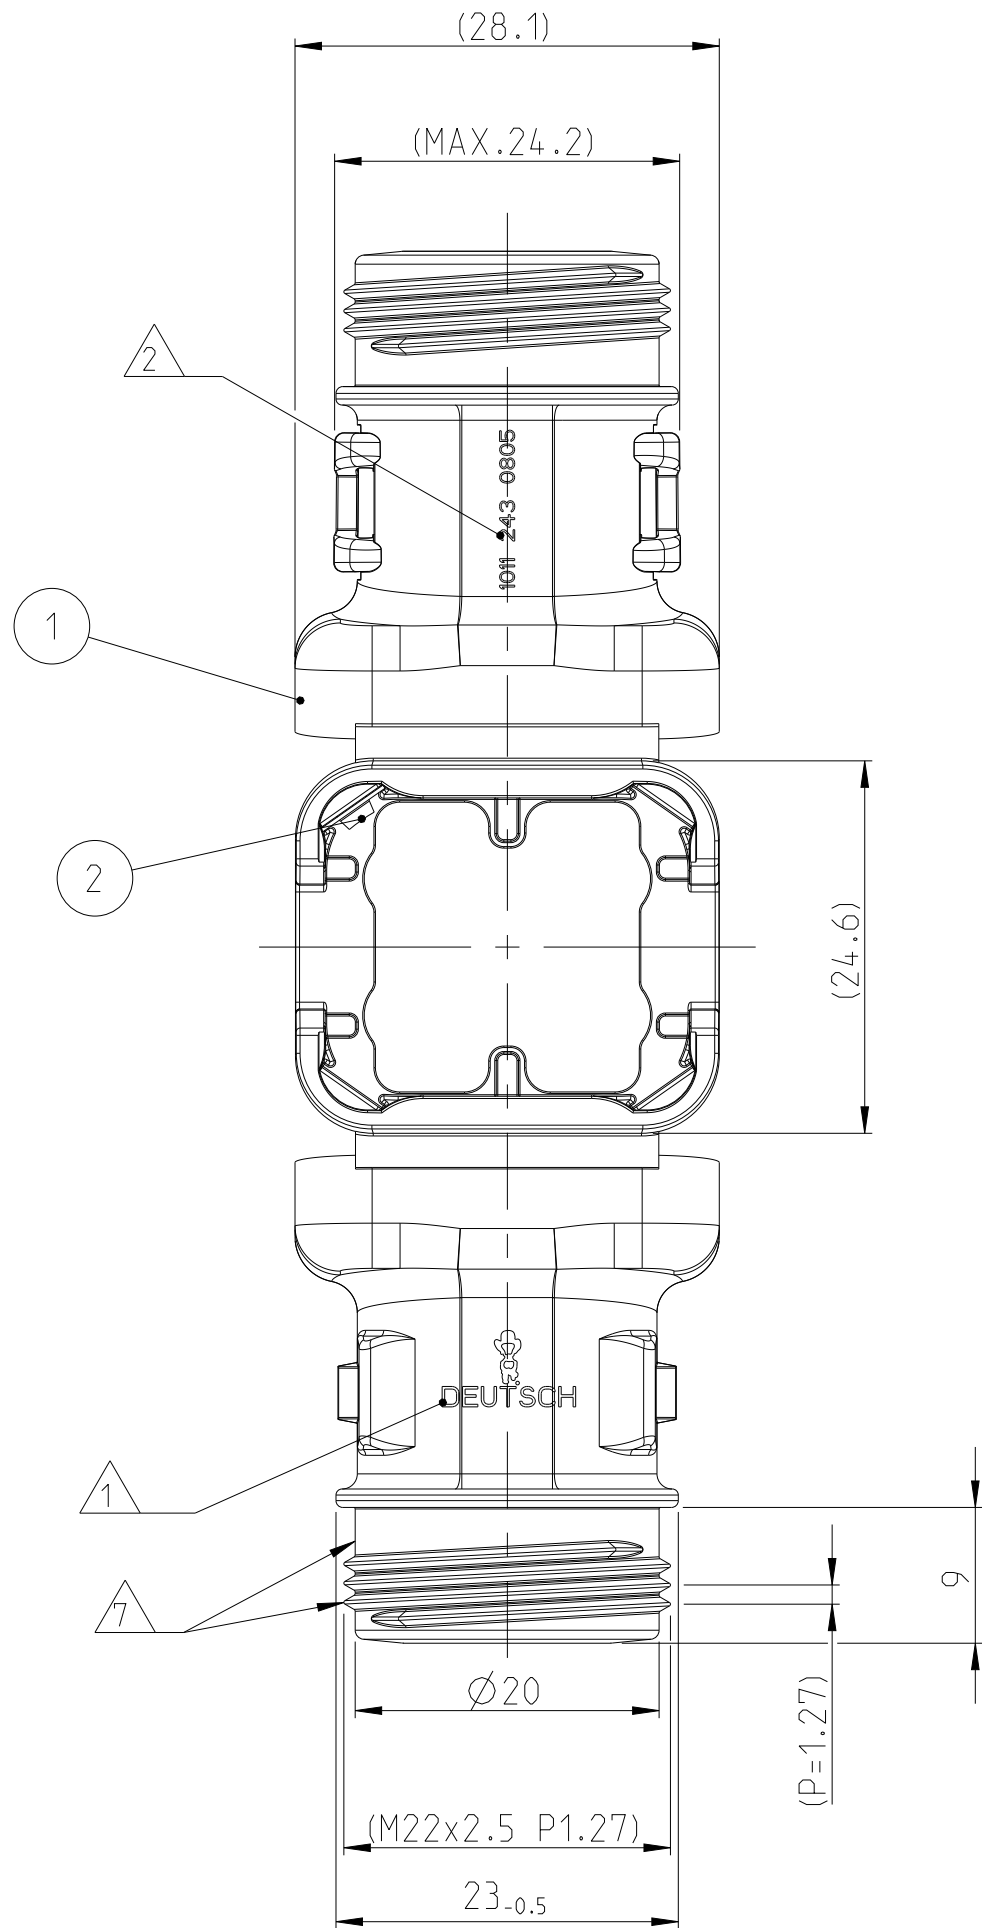
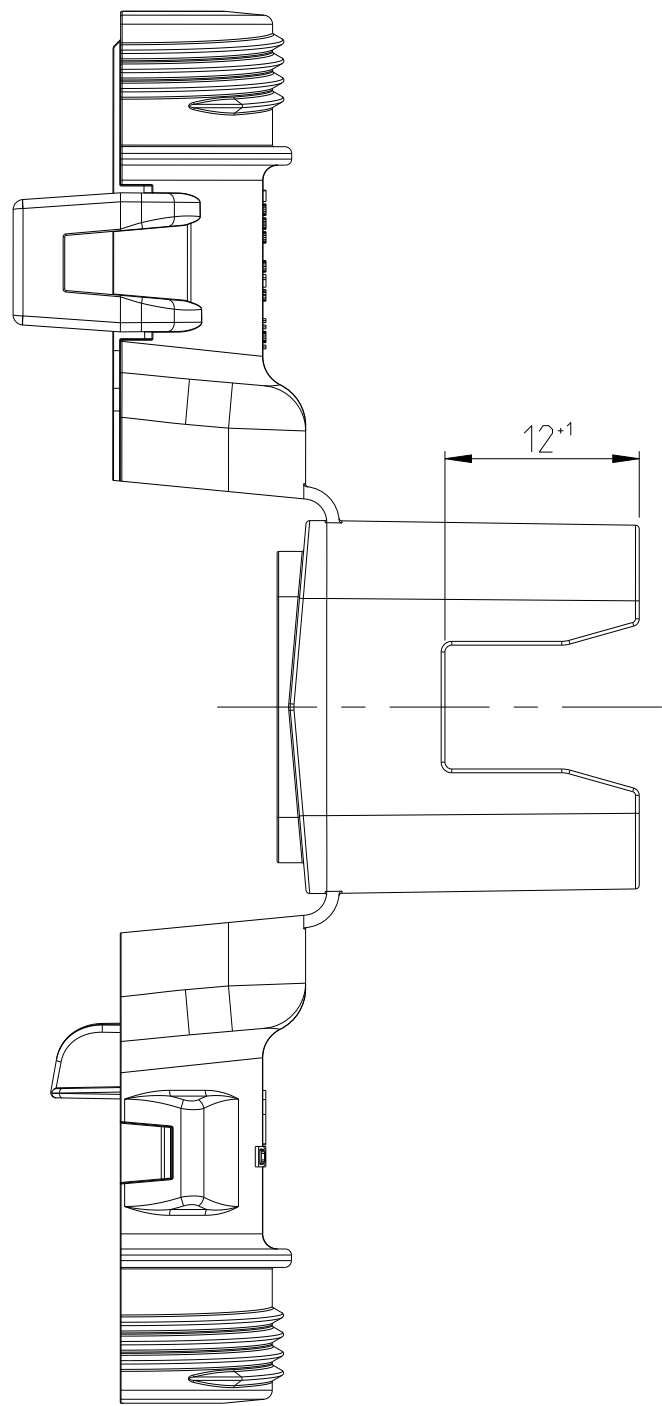
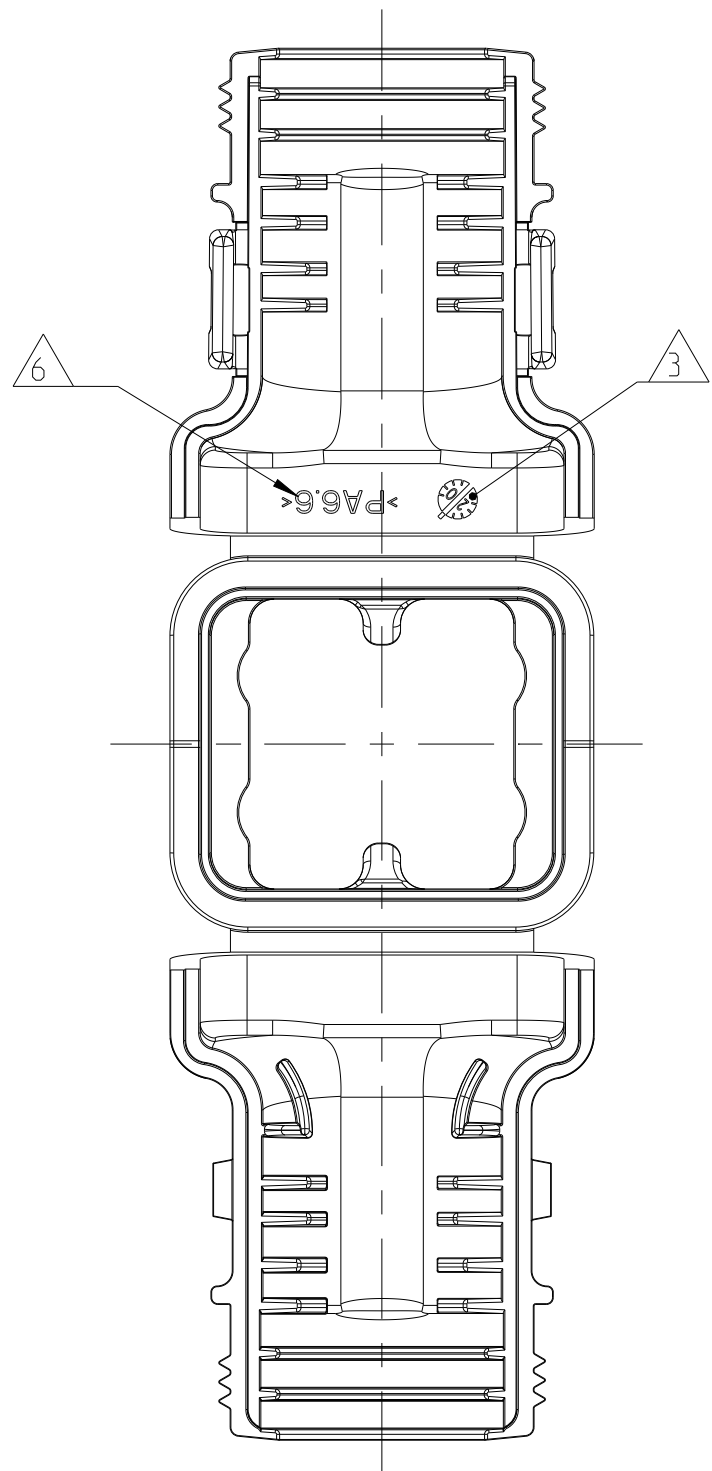
SCALE 5:1  
Maßstab

- 10 BASED ON THE HINGE MECHANISM OF THE CAP.  
THE DELIVERY CONDITION CAN BE DIFFERENT  
TO THE SHOWN STATUS.  
Basierend auf dem Klappmechanismus der Kappe, kann der  
Lieferzustand von der dargestellten Ansicht abweichen.

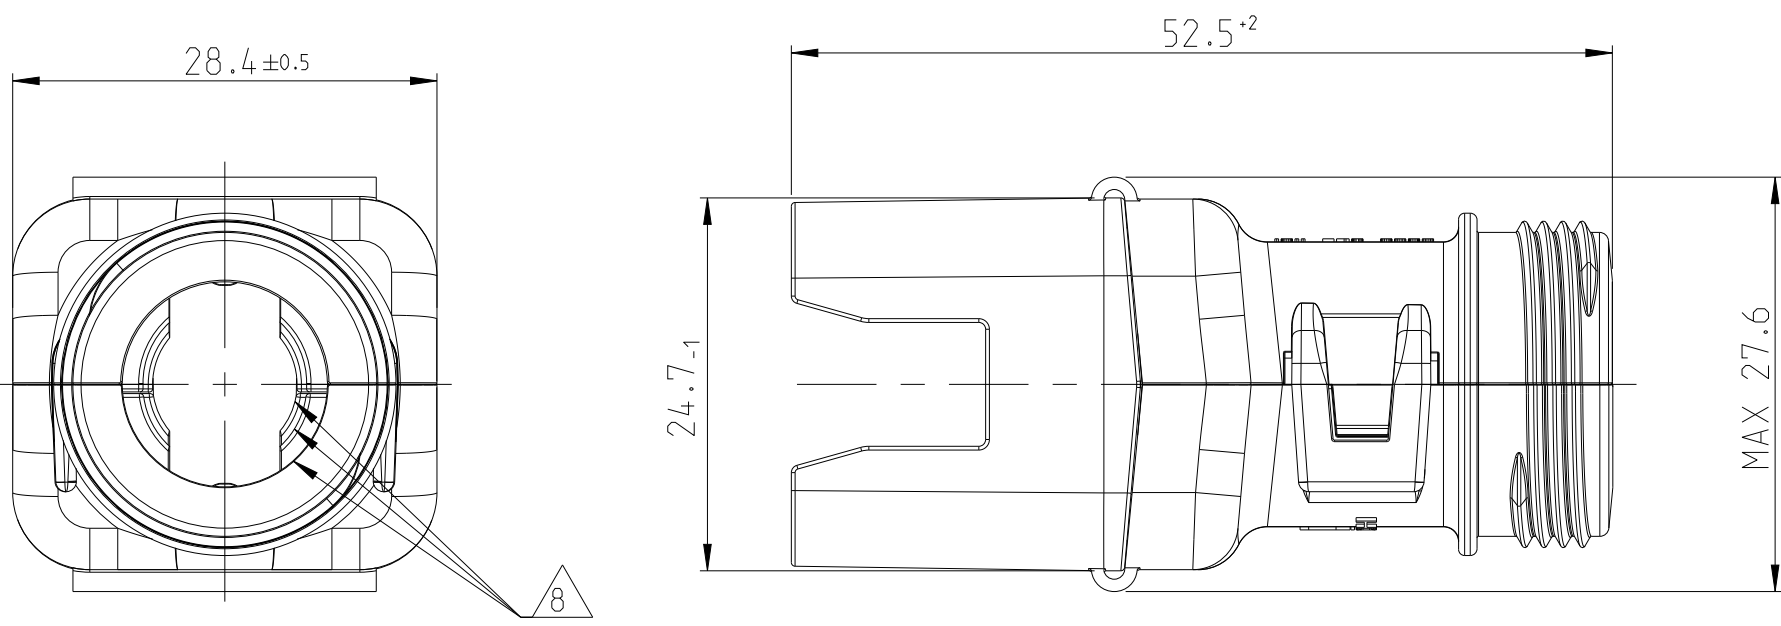
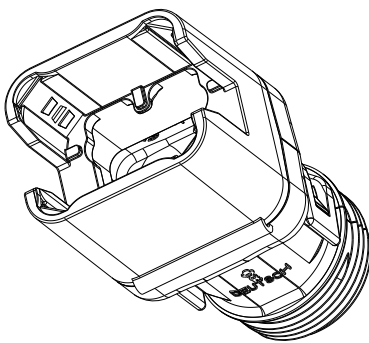
SCALE 1:1  
Maßstab

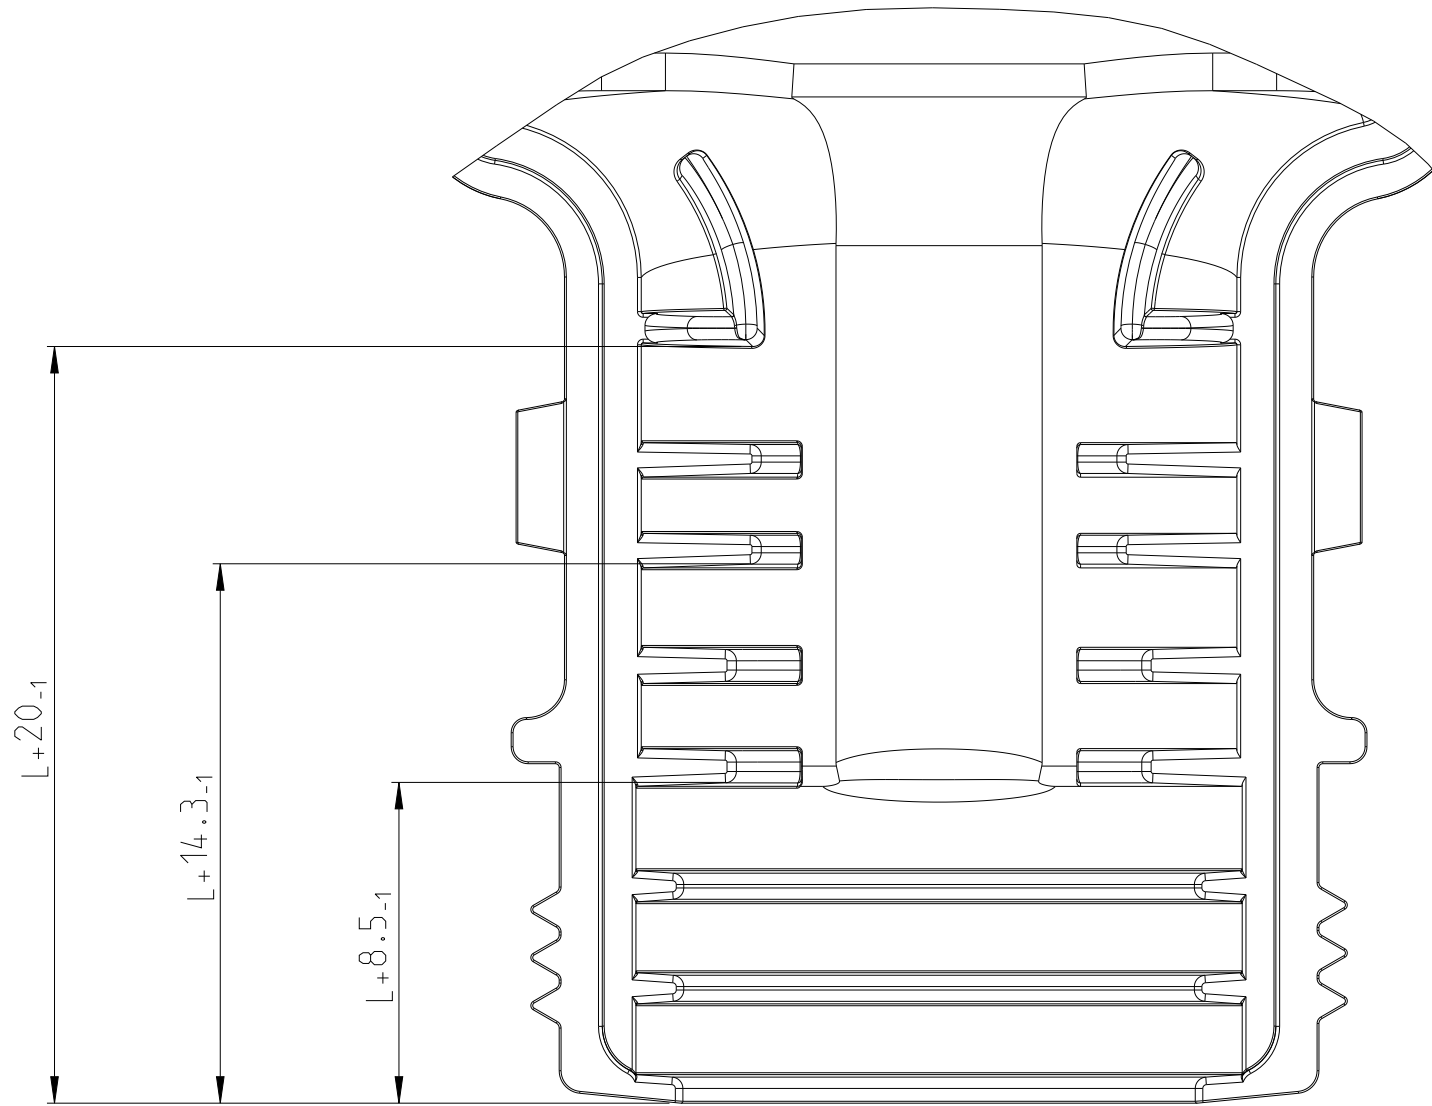
L+ = ADD LENGTH FOR CORRUGATED TUBE  
zus. Länge des Wellrohres
